## VERTICI TRIGONOMETRICI REGIONALI Scheda Monografica

VERTICE N° **520681**

COMUNE  
**SANTA MARINA**

LOCALITA'  
**Campo sportivo**

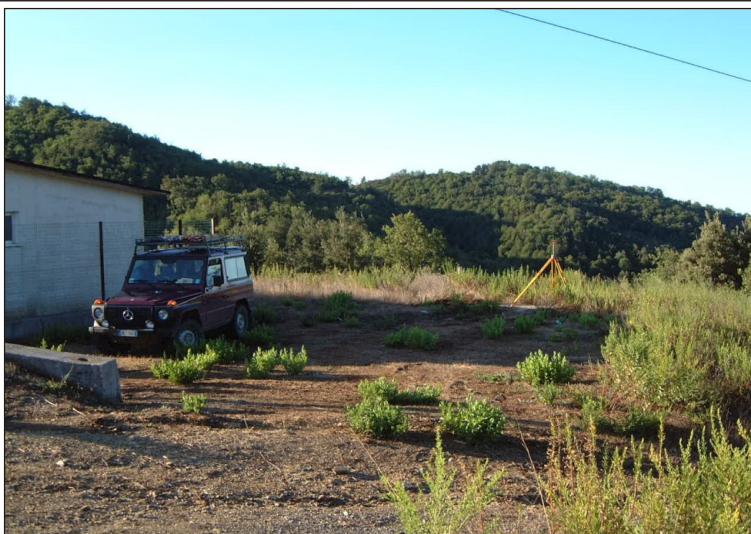
FOTOGRAFIA:

MATERIALIZZAZIONE: Borchia metallica regionale infissa sulla copertura del pozzetto d'ispezione dell'acquedotto.

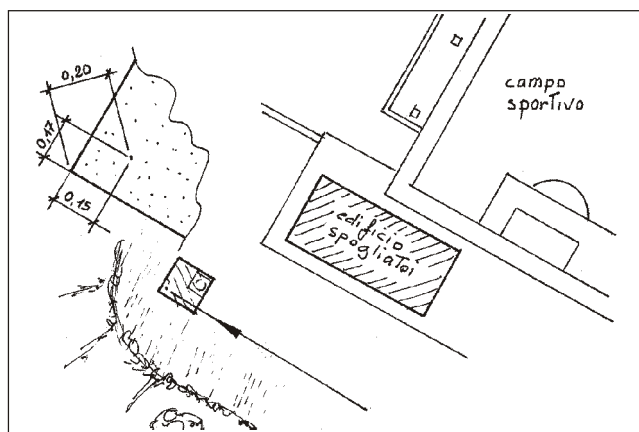
SCHIZZO MONOGRAFICO

UBICAZIONE: Il pozzetto d'ispezione dell'acquedotto è ubicato a sud-ovest del fabbricato adibito a spogliatoio.
