| | <b>Nazione:</b> ITALIA<br><b>Regione:</b> CAMPANIA<br><b>Provincia:</b> SALERNO<br><b>Comune:</b> CÙCCARO VÈTERE | | | | |
| <b>CONTRADA SAN NICOLA - S.S. 18 - KM 157,300 (Roccia)</b> | | | <b>0094#_###_059#</b> | | |

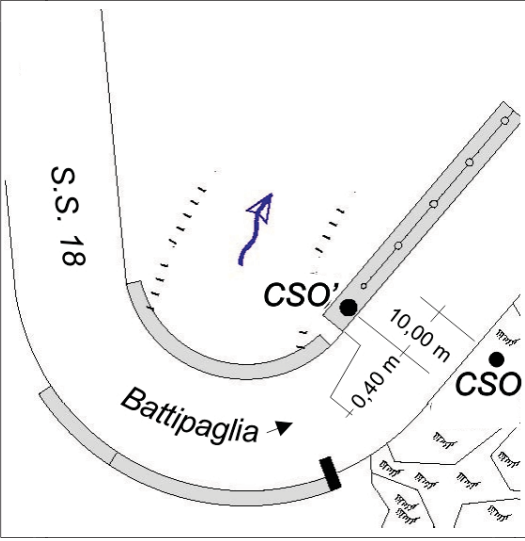
| C: 655,5259<br>(CSO') - Centrinio universale Inox infisso nel cordolo del muro di scarpa, a valle della strada, di fronte al CSO. | | | | | |

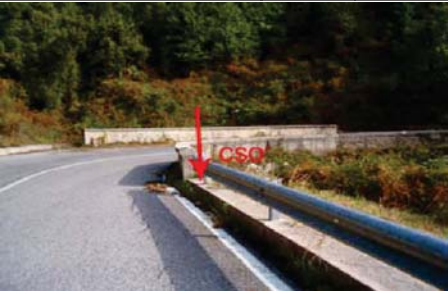
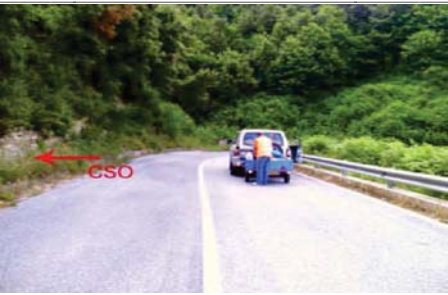
| C: 655,6803<br>(CSO) - Bullone infisso nella roccia a sinistra della S.S.18 in direzione Sapri, al km 157,300 della S.S.: 18. | | <b>Progressiva chilometrica:</b> Km 60,670 dal Nodale N060#_###_####<br><b>Quotato:</b> Il caposaldo è stato quotato nell'anno 2008<br><b>Ricognito:</b> L'ultima ricognizione effettuata sul caposaldo risale all'anno 2008 | | | |
